# СЕВЕРНЫЕ НОМЕРНЫЕ ФОРТЫ: ПОД НАТИСКОМ ЛЮДЕЙ И ПРИРОДЫ

ЛЕОНИД АМИРХАНОВ  
АЭРОФОТО НИКОЛАЯ ИВАНОВА

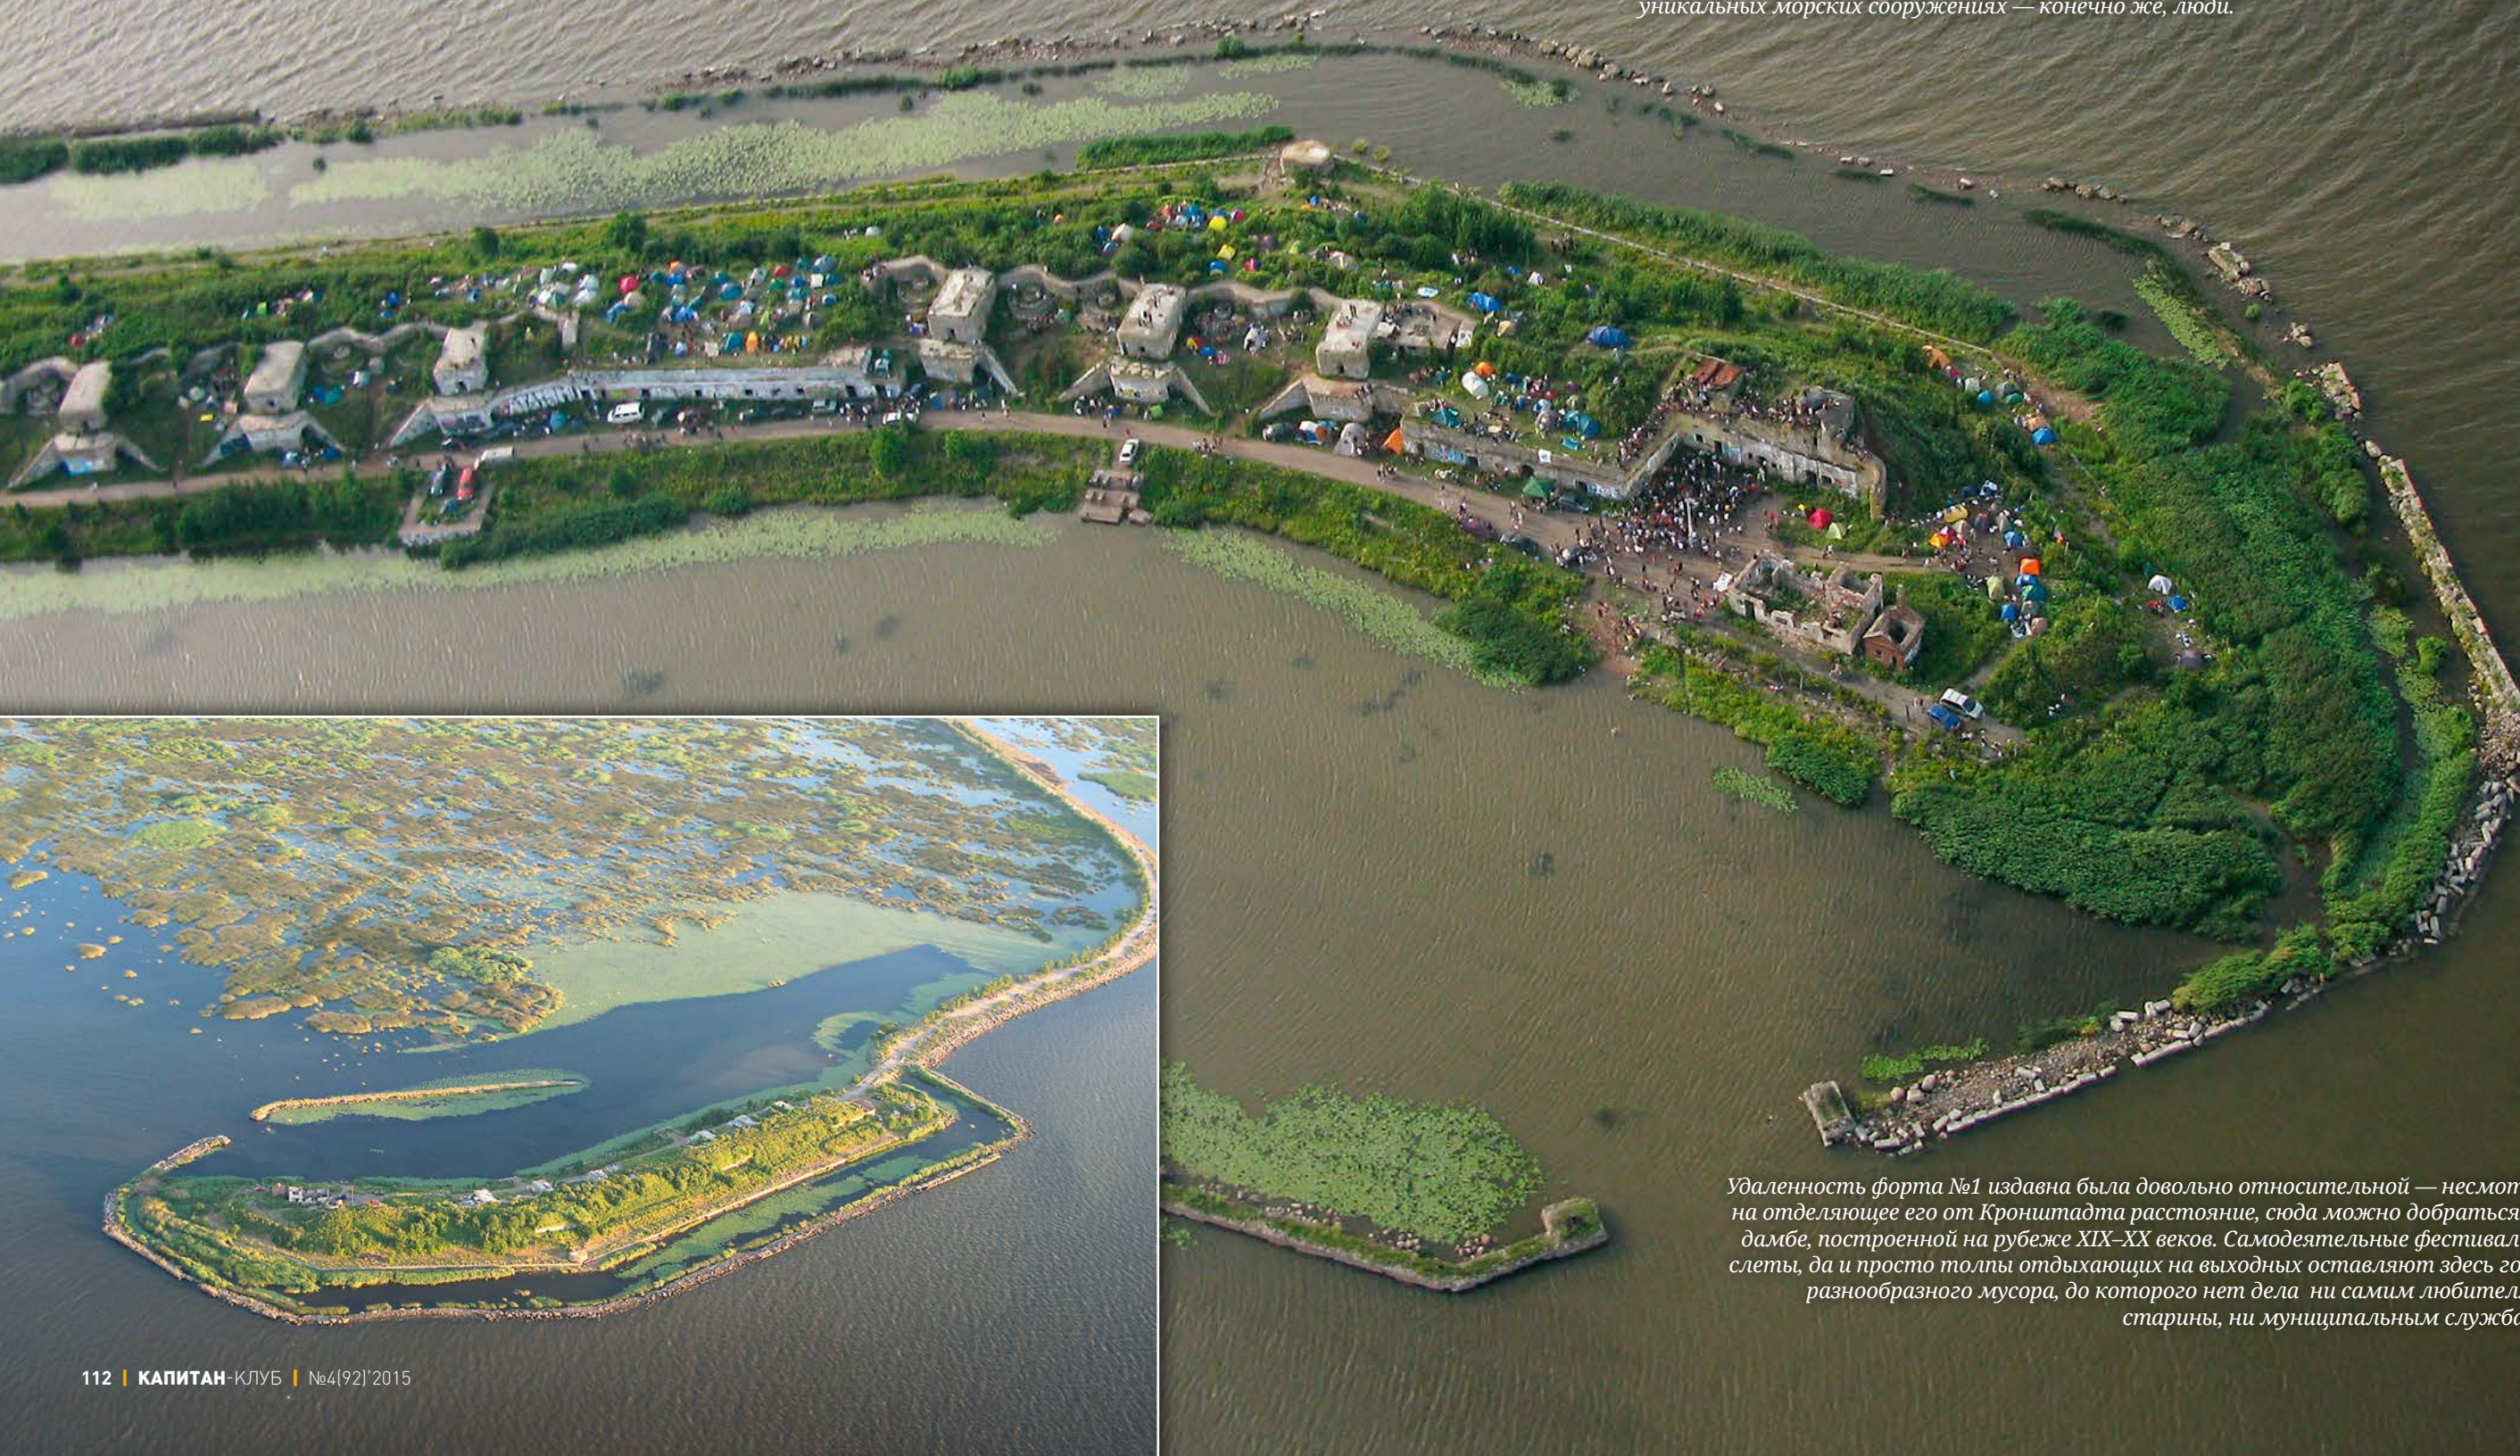
Удаленность форта №1 издавна была довольно относительной — несмотря на отделяющее его от Кронштадта расстояние, сюда можно добраться по дамбе, построенной на рубеже XIX–XX веков. Самодельные фестивали и слеты, да и просто толпы отдыхающих на выходных оставляют здесь горы разнообразного мусора, до которого нет дела ни самим любителям старины, ни муниципальным службам.

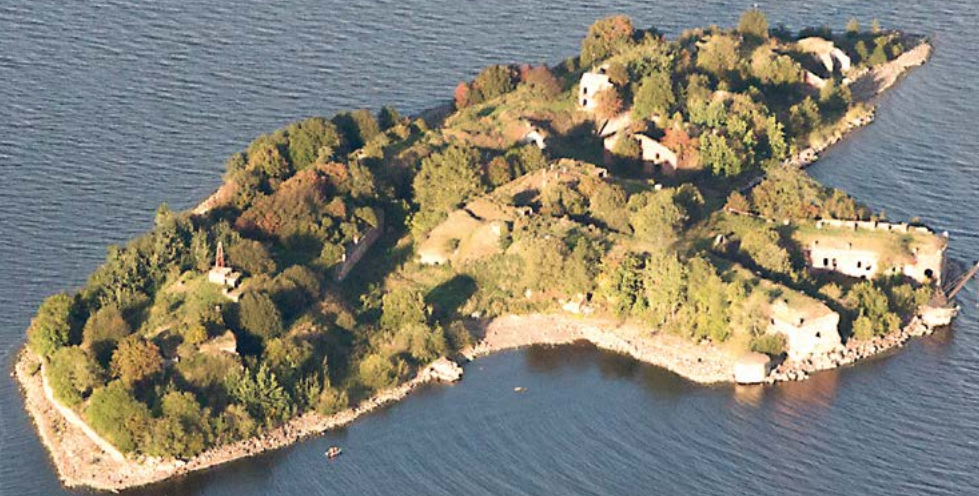
*Из всех северных номерных фортов только №4, помимо номера, имеет и собственное название — Зверев. К счастью, жечь там уже нечего. Некогда его подвалы служили сборником отработанного мазута, который регулярно поджигали пьяные вандылы.*

Больше всего не повезло самому интересному с архитектурной точки зрения форту — форту №4 Зверев. В 1970-х годах в его подвалы сливали мазут и прочую дрянь с кораблей, идущих на ремонт в Кронштадтский морской завод. Пьяные туристы мазут поджигали, и форт периодически горел по несколько суток. Фактически от форта остался один остов, а в этом году вандылы изуродовали могилу неизвестного летчика, что, конечно, вызывает у нормального человека душевную боль. Если

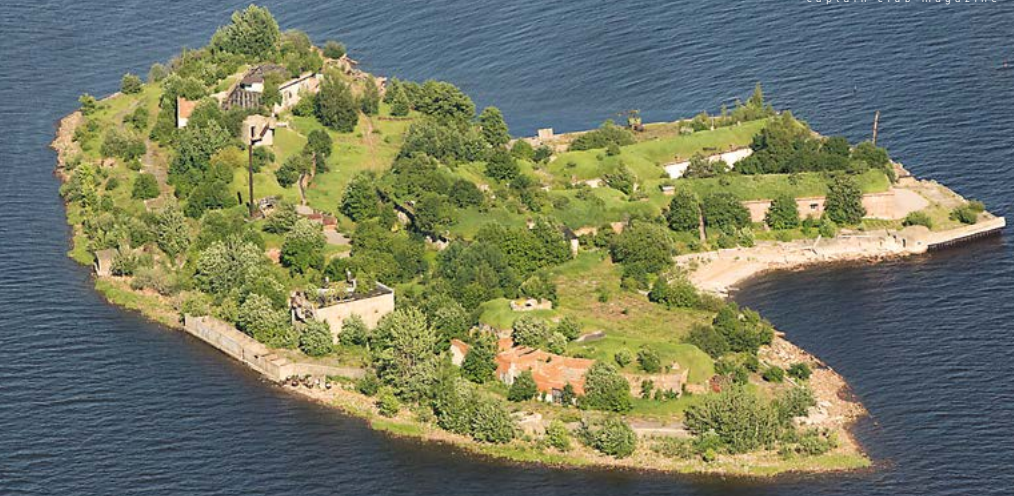
*Однотипному со Зверевым форту №6, расположенному неподалеку от северного берега залива, повезло больше, хотя с точки зрения ценителей истории везение это относительное — «новодельные» постройки заметно исказили его первоначальный облик.*

6-й Северный с 1962 года принадлежит «Гидроприбору», но в свое время хозяин форта перестроил некоторые его сооружения под свои специфические нужды и соорудил несколько новоделов из силикатного кирпича. Это настолько исказило облик форта, что и на форт он теперь не очень похож.

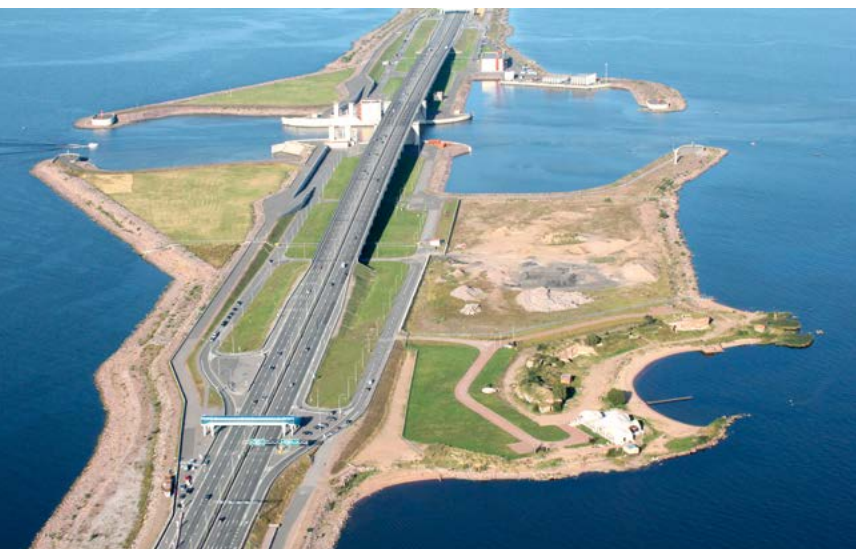
*Только форты №2 (фото слева) и №5 «классической» для северной стороны архитектуры находятся под управлением Агентства по охране и использованию памятников культуры, хотя от вандылов их, наверное, больше спасает близость фортов №1 и №7, на которые можно добраться по суше.*

2-й Северный, как и 5-й, находится в оперативном управлении Агентства по охране и использованию памятников культуры. И, как и 5-й, пока в безнадежном состоянии. Лишь рыбаки регулярно появляются здесь, и не все из них ведут себя пристойно.

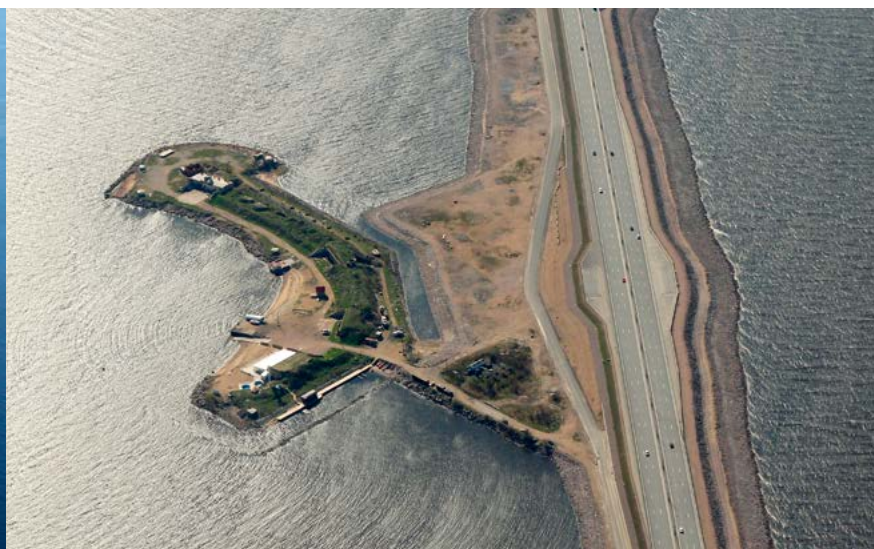
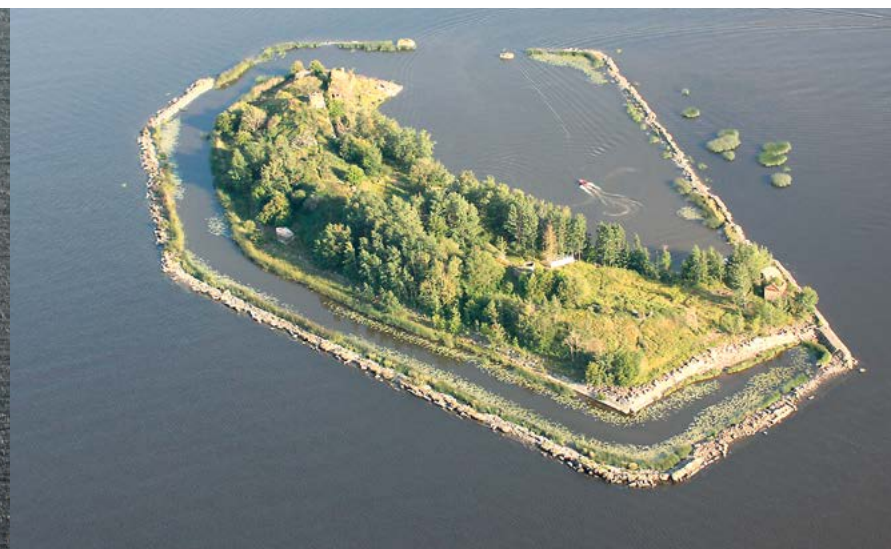
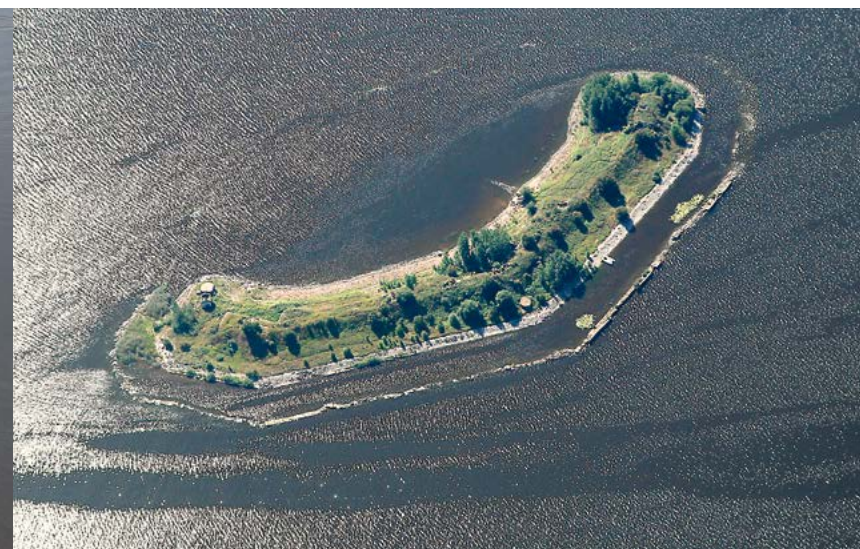
5-й Северный находится в оперативном управлении Агентства по охране и использованию памятников культуры. Попытки найти арендатора пока безуспешны, и это понятно. Ведь 5-й Северный, как и большинство фортов Кронштадта, — острова, а решения проблем жизнеобеспечения никто пока не отменял. Это, в первую очередь, электричество, да и многое другое, то есть первоначальные финансовые вложения могут отбить охоту и у самого обеспеченного арендатора. Казалось бы, следует и государству поучаствовать в восстановлении того, что государством же разрушено. Скорее всего, без участия государства эти проблемы не решить, но этим должно заняться Агентство по охране и использованию памятников культуры.
